## DIAGNOSTIC DE LA VIS 501 SUR LA PRESSE MP-DW402 SUR LE SITE SECANIM à BAYET (03)

18/11/2022

MP-DW402

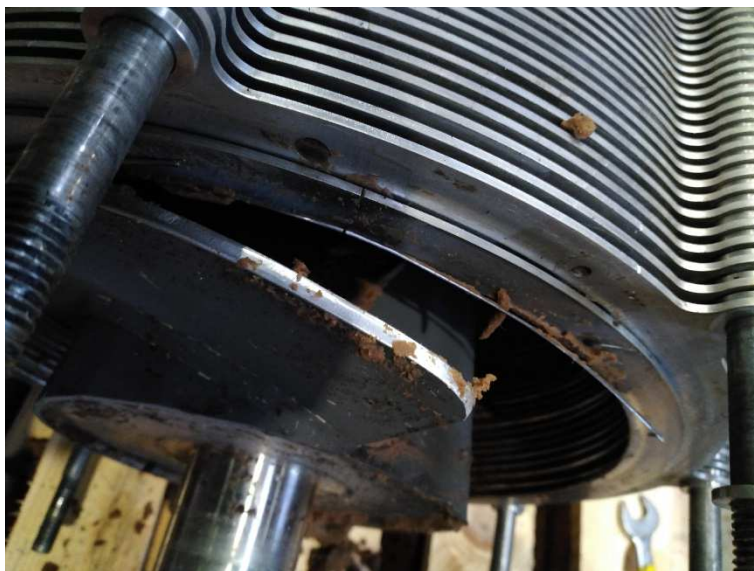
Une usure générale des disques a été constaté. En effet le diamètre intérieur des disques est trop important et des fils de matières se détachent sur la surface interne des disques.

*Fils se détachant de la surface interne du disque.*

L'ensemble du bloc disques est à mettre à l'arrêt et doit retourner en atelier pour réfection complète.

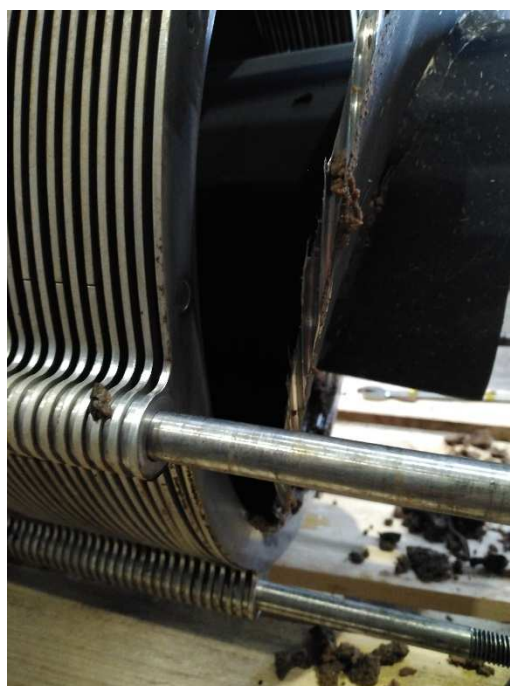
Sur la vis nous pouvons observer des sillons qui ont été creusé par le frottement de disques bloqués/usés.

*Surface de la vis.*

La vis est au minima à réparer en atelier. Si une réparation n'est pas possible, sont remplacement sera indispensable.
